Energieffektivitet för uppvärmning av brandstation

Examensarbete för ingenjör (YH)-examen
Utbildningsprogrammet för byggnadsteknik
Raseborg 2013

Värmekamera rapport

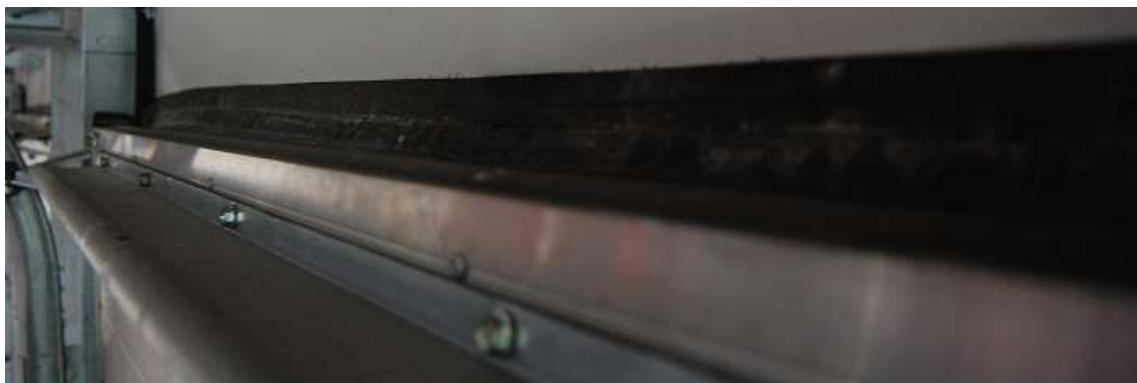
En konditionsgranskning av dörrarna visade att de inte var så täta som de skulle kunna vara (bild 8-11). Dörrarna tätar inte nertill så mycket som de kunde göra och även upptill är tätningarna rätt så dåliga (bild 7, 8 & 11). Vissa dörrars fönsterrutor är lösa vilket leder till att det bildas fukt på insidan av fönstren, (se bild 9).

Bild 7. Takskjutdörrarnas övre tätning (Foto: Kenneth Flythström).

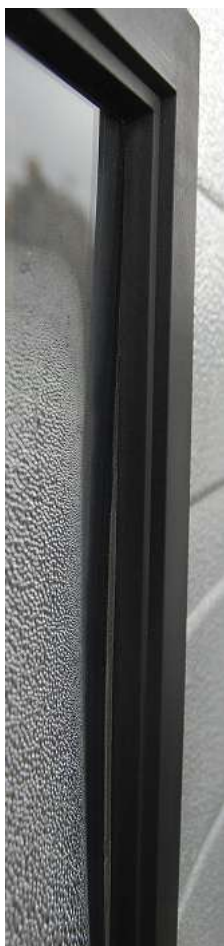
Bild 9. Fönster, där glasrutan lossnat från karmen (Foto: Kenneth Flythström).

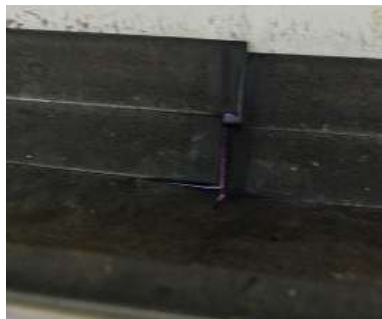
Bild 8. Söndrig övretätning (Foto: Kenneth Flythström).

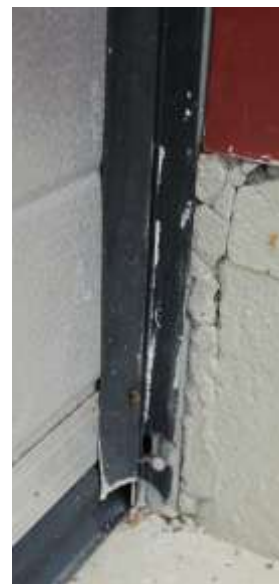
Bild 10. Söndrig sidotätning (Foto: Kenneth Flythström).

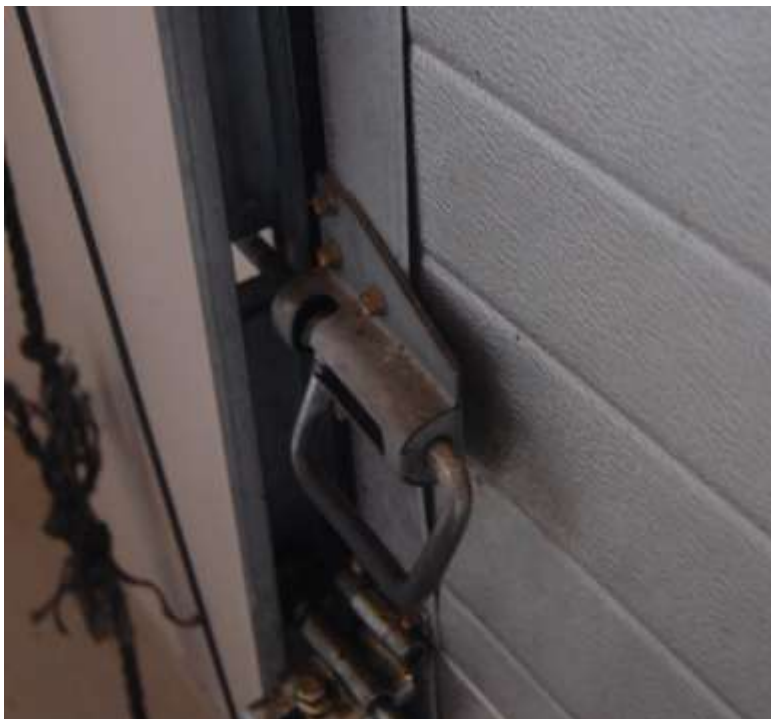
Bild 14. Snett vriden låsning på takskjutdörren (Foto: Kenneth Flythström).

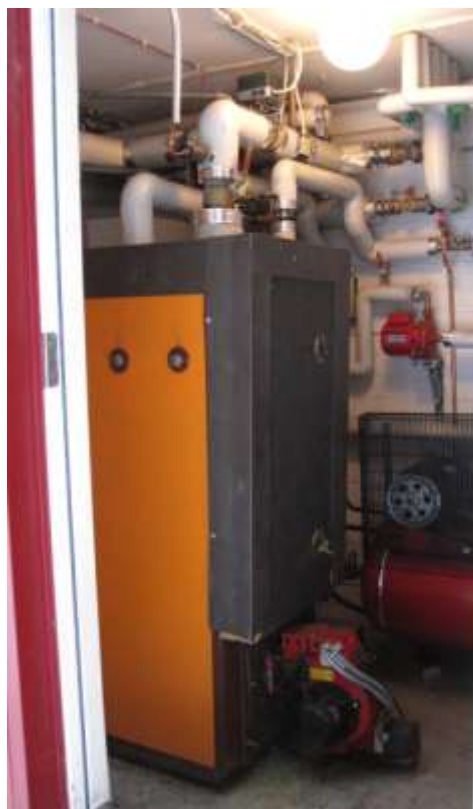
Bild 15. Pannrummet (Foto: Kenneth Flythström).

Värmepannan läcker värme en hel del och från bilden ovan kan man se att det har gjorts ett desperat försök för att isolera den. Något större resultat har detta inte lett till. Den 10.01.2013 på förmiddagen i samband med värmefotografering var det 36,1 °C i pannrummet med en överraskande låg luftfuktighet på 9,9 %.

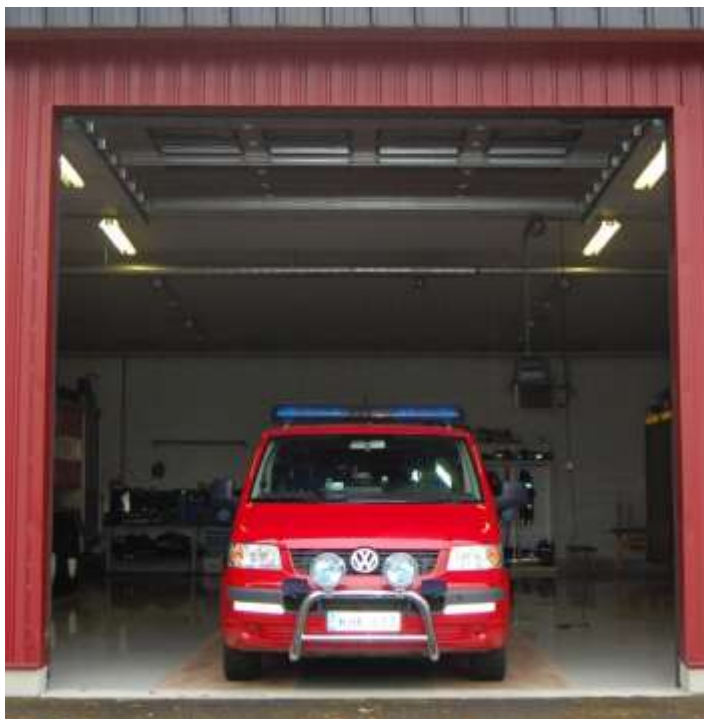
Bild 16. Några dörröppningar är onödigt stora (Foto: Kenneth Flythström).

Bilden ovan är ett exempel där man ser hur onödigt stor dörröppningen är. Fast dörren skulle stanna tidigare så är den förstås ändå inte tät upptill, men trots det så är det flere kvadratmeter dörryta som stannar upp luftflödet.

Eftersom en väldigt stor värmeförlust sker då dörrarna är öppna, så är det onödigt vid åtminstone två dörrar att de alltid öppnas ända upp. Detta eftersom fordonen som använder dessa öppningar är så låga, detta berör tvätthallsdörren där även ambulansen (ELU 4251) är stationerad dagtid samt dörren till delvårdsenheten (RLU 667). Med tvätthallsdörren är det viktigt att komma ihåg, att man vid behov med en lätt manöver bör kunna öppna den ända upp då man kör in någonting högre.
